HASIL UJI KEBOCORAN ALAT PELINDUNG DIRI DENGAN TIGA CARA DI INSTALASI RADIOLOGI RUMAH SAKIT UMUM KARAWANG

Oktarina Damayanti

THE RESULTS OF PERSONAL PROTECTIVE EQUIPMENT LEAKAGE TEST WITH THREE WAYS IN RADIOLOGY DEPARTMENT GENERAL HOSPITAL, KARAWANG

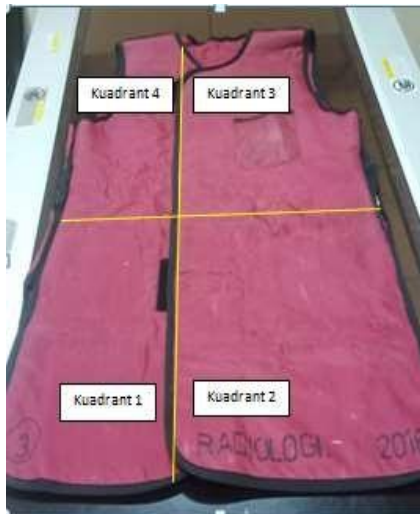
Gambar 2. Bentuk Fisik Apron 1

Tampak struktur permukaan apron tidak rata dan bergelembung pada daerah kuadran 1,2,3 dan 4. Jahitan pinggiran tidak ada yang terlepas dan masih kuat. Tampak kerutan pada area kuadran 1,2, 3 dan 4.

Tampak beberapa permukaan apron tidak rata dan mengalami pengurangan ketebalan atau kerutan pada beberapa kuadran. Tampak ada patahan, gelembung dan pecah pada saat diraba di area kuadran 2.

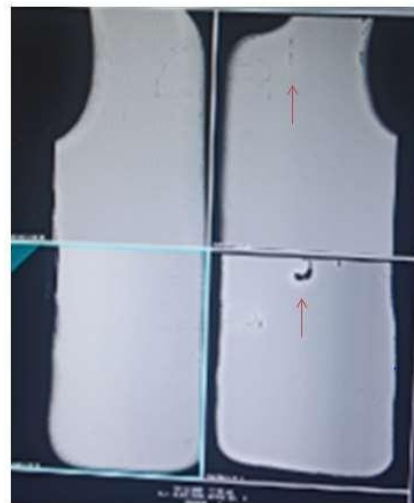
Gambar 3. Hasil Radiograf Apron No 1

- Tampak citra gambar apron 1 dengan gambaran tidak uniform pada kuadran 2 dan 3.
- Tampak gambaran radiolusen pada kuadran 2 dan 3 pada citra radiografi dan tampak gambaran radioopak menggunakan fluoroscopy yang menunjukkan adanya kebocoran pada area tersebut.
- Tampak pula gambaran gelombang pada permukaan kuadran 3.

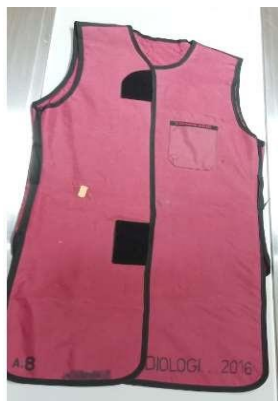
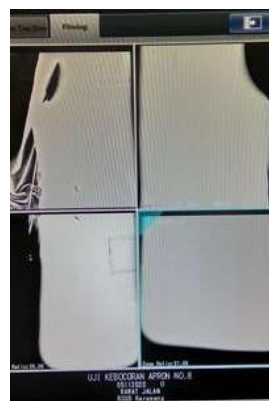
Gambar 6. Bentuk Fisik dan Hasil Radiograf Apron

1. Uji Visualisasi:
Tampak struktur permukaan apron tidak rata dan bergelembung pada daerah kuadrant antara 1 dan 4. Jahitan pinggiran tidak ada yang terlepas dan masih kuat. Tampak kerutan pada area antara kuadrant 1 dan 4.
2. Uji raba
Tampak beberapa permukaan apron tidak rata dan mengalami pengurangan ketebalan atau kerutan pada beberapa kuadrant. Tampak ada patahan, gelembung dan pecah pada saat diraba di antara area kuadrant 1 dan 4.
3. Uji dengan sinar-X
Pengujian dengan sinar - X menggunakan faktor *exposi* sebesar 50 kV, 10 mAs dan 250 mA Hasil Citra gambaran Apron 8 dapat dilihat sebagai berikut:

- Tampak citra gambar apron 2 dengan gambaran tidak uniform pada kuadrant 1 dan 4
- Tampak gambaran radiolusen pada sisi kuadrant 1 dan 4 pada citra radiografi dan tampak gambaran radioopak menggunakan fluoroscopy yang menunjukkan adanya kebocoran pada area tersebut.

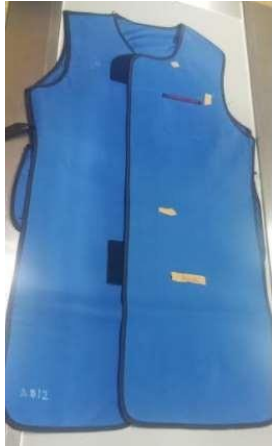
Gambar 10. Bentuk Fisik Apron 3.

1. Uji Visualisasi:
Tampak struktur permukaan apron tidak rata dan bergelembung pada daerah kuadrant antara 1 dan 4. Jahitan pinggiran tidak ada yang terlepas dan masih kuat. Tampak kerutan

pada area antara kuadrant 1 dan 4.

Tampak beberapa permukaan apron tidak rata dan mengalami pengurangan ketebalan atau kerutan pada beberapa kuadrant. Tampak ada patahan, gelembung dan pecah pada saat diraba di antara area kuadrant 1 dan 4.

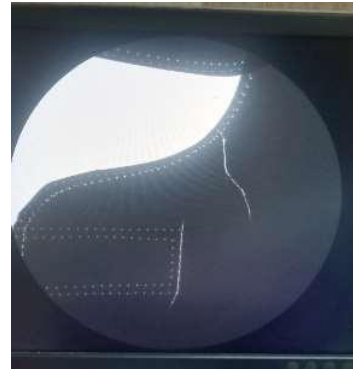
Gambar 11. Hasil Citra Radiograf kuadrant 2

- Tampak citra gambar apron 3 dengan gambaran tidak uniform pada kuadrant 2,

3 dan 4

- Tampak gambaran radiolusen pada sisi kuadran 2, 3 dan 4 pada citra radiografi dan tampak gambaran radioopak menggunakan fluoroscopy yang menunjukkan adanya kebocoran pada area tersebut.
- Tampak gambaran radiolusen pada kuadran 2,3 dan 4.
