## **PENGUJIAN KEBOCORAN *LEAD APRON* DENGAN MENGUNAKAN PESAWAT RADIOLOGI KONVENSIIONAL DI LABORATORIUM RADIOLOGI POLITEKNIK AL ISLAM BANDUNG**

### **ABSTRAK**

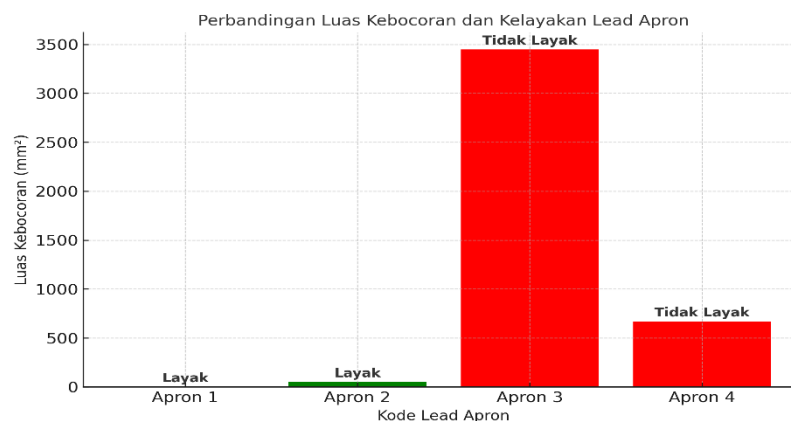
Gambar 1. Grafik perbandingan luas kebocoran antar lead apron

Grafik ini memperjelas bahwa *Lead Apron 1 dan 2* memiliki luas kebocoran sangat kecil yaitu  $\leq 51$  mm<sup>2</sup>, sedangkan *Lead Apron 3 dan 4* menunjukkan kebocoran jauh di atas ambang batas, sehingga dikategorikan tidak layak pakai.
