HASIL UJI KEBOCORAN ALAT PELINDUNG DIRI DENGAN TIGA CARA DI INSTALASI RADIOLOGI RUMAH SAKIT UMUM KARAWANG

Oktarina Damayanti

Diploma Tiga Radiologi Politeknik Al Islam Bandung

*THE RESULTS OF PERSONAL PROTECTIVE EQUIPMENT LEAKAGE TEST
WITH THREE WAYS IN RADIOLOGY DEPARTMENT GENERAL HOSPITAL,
KARAWANG*

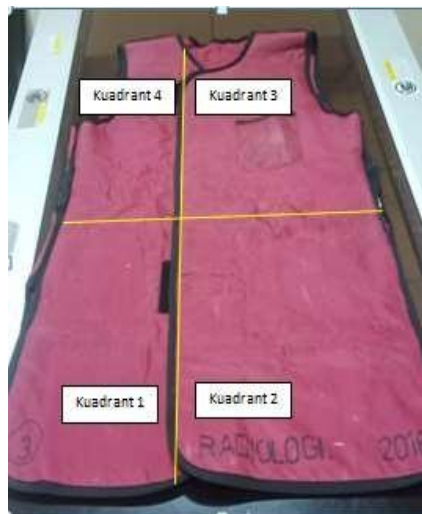
Gambar 2. Bentuk Fisik Apron 1

Tampak struktur permukaan apron tidak rata dan bergelembung pada daerah kuadran 1,2,3 dan 4. Jahitan pinggiran tidak ada yang terlepas dan masih kuat. Tampak kerutan pada area kuadran 1,2, 3 dan 4.

Tampak beberapa permukaan apron tidak rata dan mengalami pengurangan ketebalan atau kerutan pada beberapa kuadran. Tampak ada patahan, gelembung dan pecah pada saat diraba di area kuadran 2.

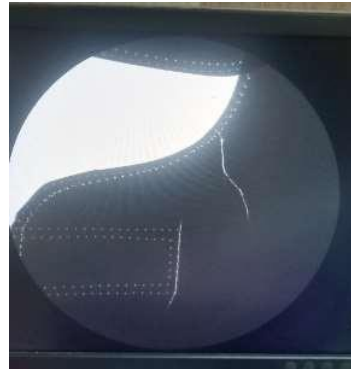
Gambar 11. Hasil Citra Radiograf kuadrant 2

- Tampak citra gambar apron 3 dengan gambaran tidak uniform pada kuadrant 2,

3 dan 4

- Tampak gambaran radiolusen pada sisi kuadran 2, 3 dan 4 pada citra radiografi dan tampak gambaran radioopak menggunakan fluoroscopy yang menunjukkan adanya kebocoran pada area tersebut.
- Tampak gambaran radiolusen pada kuadran 2,3 dan 4.
