UJI KEBOCORAN APRON MENGGUNAKAN PESAWAT SINAR-X FLUOROSKOPI DI RSUD M. NATSIR SOLOK TAHUN 2021

Livia Ade Nansih^{1*}, Tiara Febri Walona²

^{1,2} Prodi D III Radiologi, Fakultas Vokasi, Universitas Baiturrahmah, Padang

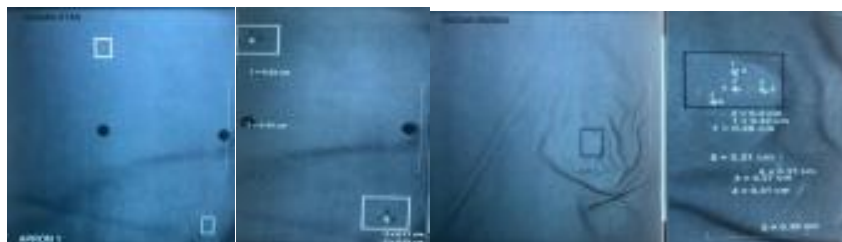
Gambar 1. Hasil pengukuran apron Pb (1)

Kode Apron Pb	Kondisi Fisik	Tebal mm Pb	Luas cm² Kebocoran	Keterangan	Daerah Apron Pb
(1)	Ada lipatan	0,5	5,154 cm ²	Bocor	Bagian atas
(1)	Ada lipatan	0,5	0 cm ²	Aman	Bagian tengah

(1)	Ada lipatan	0,5	3,821 cm ²	Bocor	Bagian bawah
(2)	Ada lipatan	0,5	0 cm ²	Aman	Bagian atas
(2)	Baik	0,5	0 cm ²	Aman	Bagian tengah
(2)	Baik	0,5	5,143 cm ²	Bocor	Bagian bawah

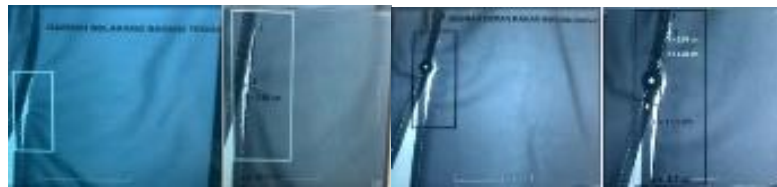
Gambar 3. Hasil pengukuran *apron Pb* (3)

(3)	Ada lipatan	0,5	0 cm ²	Aman	Daerah depan kanan bagian atas
(3)	Ada lipatan	0,5	2,112 cm ²	Bocor	Daerah depan kanan bagian bawah
(3)	Ada lipatan	0,5	166,487 cm ²	Bocor	Daerah depan kanan bagian bawah

(3)	Baik	0,5	0 cm ²	Aman	Daerah depan kiri bagian atas
(3)	Ada lipatan	0,5	0 cm ²	Aman	Daerah depan kiri bagian tengah
(3)	Baik	0,5	0 cm ²	Aman	Daerah depan kiri bagian bawah

(3)	Ada lipatan	0,5	0 cm ²	Aman	Daerah belakang bagian atas
(3)	Ada lipatan	0,5	143,557 cm ²	Bocor	Daerah belakang bagian tengah
(3)	Ada lipatan	0,5	0 cm ²	Aman	Daerah belakang bagian bawah

Dari 7 jumlah apron yang diteliti, terdapat 5 apron yang mengalami kebocoran, yaitu apron satu, apron dua, apron tiga, apron lima dan apron enam. Apron yang mengalami kebocoran terdapat satu apron yang luas kebocorannya melebihi batas yang ditetapkan yaitu apron tiga. Luas kebocoran apron tiga daerah depan kanan bagian tengah (Kritis) adalah 2,112 cm², daerah depan kanan bagian bawah (Non Kritis) adalah 166,487 cm² dan daerah belakang bagian tengah (Non Kritis) adalah 143,557cm².

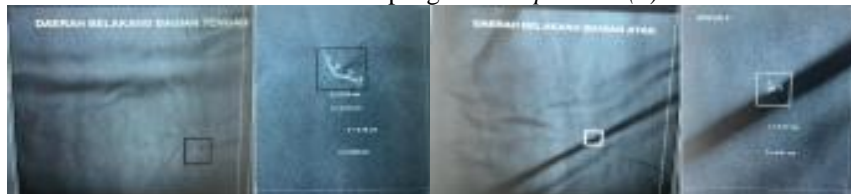
Gambar 5. Hasil pengukuran *apron Pb* (5)

(4)	Ada lipatan	0,5	0 cm ²	Aman	Bagian atas
(4)	Baik	0,5	0 cm ²	Aman	Bagian tengah
(4)	Baik	0,5	0 cm ²	Aman	Bagian bawah
(5)	Baik	0,25	0 cm ²	Aman	Daerah depan kanan bagian atas

(5)	Ada lipatan	0,25	0 cm ²	Aman	Daerah depan kanan bagian bawah
(5)	Ada lipatan	0,25	0 cm ²	Aman	Daerah depan bagian bawah
(5)	Ada lipatan	0,25	0 cm ²	Aman	Daerah depan kiri bagian atas

(5)	Baik	0,25	0 cm ²	Aman	Daerah depan kiri tengah
(5)	Ada lipatan	0,25	0 cm ²	Aman	Daerah depan kiri bagian bawah
(5)	Ada lipatan	0,25	0,697 cm ²	Bocor	Daerah belakang bagian atas

(5)	Ada lipatan	0,25	2,698 cm ²	Bocor	Daerah belakang bagian tengah
(5)	Ada lipatan	0,25	0 cm ²	Aman	Daerah belakang bagian bawah

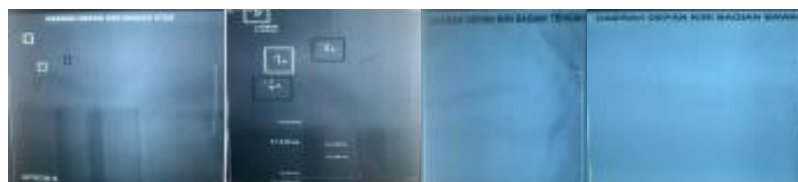
Gambar 6. Hasil pengukuran *apron Pb* (6)

(6)	Ada lipatan	0,25	4,607 cm ²	Bocor	Daerah depan kiri bagian atas
(7)	Ada lipatan	0,5	0 cm ²	Aman	Bagian atas
(7)	Ada lipatan	0,5	0 cm ²	Aman	Bagian tengah
(7)	Ada lipatan	0,5	0 cm ²	Aman	Bagian bawah
